高層住宅の防災について ～ロンドンで発生した高層住宅火災に学ぶ

2017年6月中旬にイギリス・ロンドン西部の高層住宅にて、多くの死傷者が出る大規模な火災が発生した。

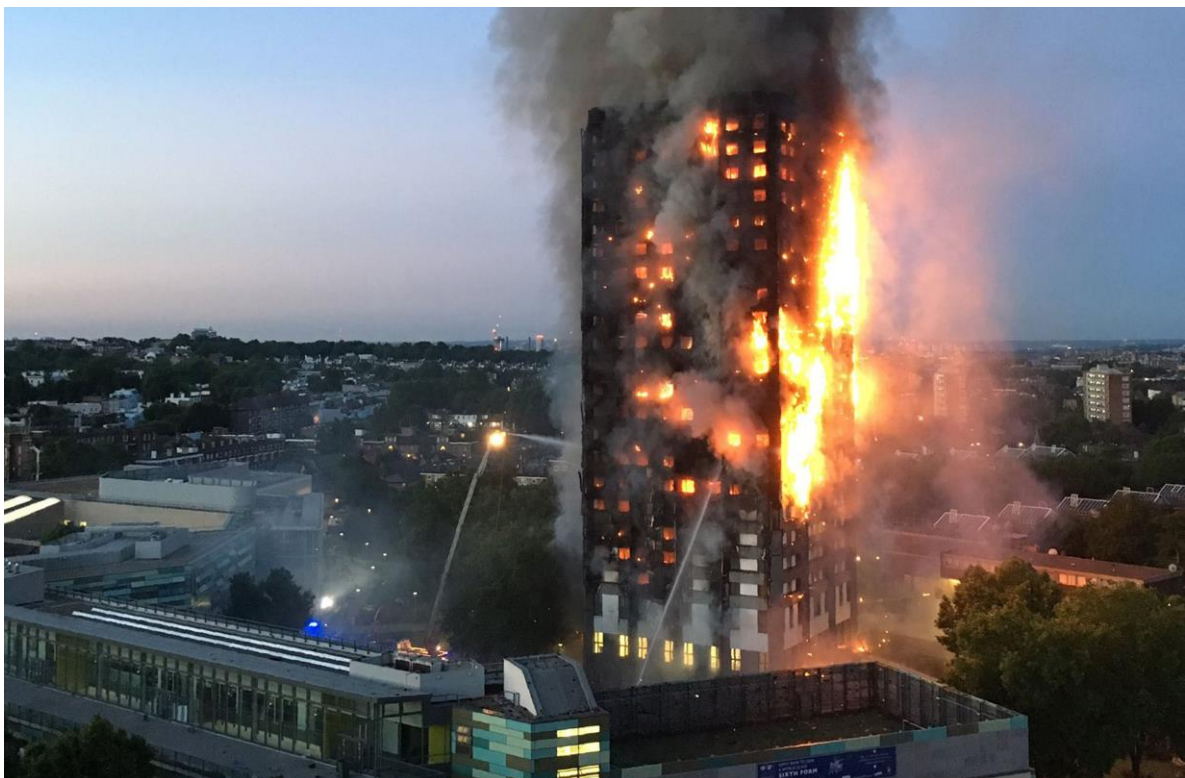
2017年6月14日に発生したイギリス・ロンドン西部の高層住宅火災（Grenfell Tower）は、写真のような建物全体にわたる激しい延焼を経て、少なくとも約80人が死亡もしくは不明となる大惨事

■写真 炎上する Grenfell Tower

6月14日午前1時20分に4階から発生した火災は、炎が外壁や非常階段を伝わって上層階に延焼した。報道によれば、スプリンクラーや火災報知機は作動しなかったとの記事もある。この火災に対して大規模な消防活動が行われたものの、消火活動が難航し、出火から2日後の6月16日に完全鎮火したことが報告されている。火災から既に3週間が経過した7月7日時点において、死者数は79人とされているが、未だ行方不明となっている住民もいて、全被害者の特定に至っていない。また、この火災後に原因やその後の動向として、以下の内容が報道されている。

ここからは、Grenfell Tower で発生した火災の原因について推測する。1 つめに考えられる原因が、「建物の外」の火災安全性能である。そもそも今回の火災は、どのような経緯を経て大規模延焼に至ったのであろうか。まず出火源においては、ロンドン警察の発表によれば4階にあった冷凍冷蔵庫¹が出火の原因とみられており、この火災が非常に速い速度で燃え上がったようである。現地の報道によれば、火災の初期段階の経緯として、通報を受けた消防隊は最初にこの冷凍冷蔵庫を消火したが、冷凍冷蔵庫を消火し住民に鎮火したと伝えた直後に、別の隊が建物の側面から出火しているところを見つけ、これが非常に速い延焼となり建物全体に至ってしまったということである。このような経緯も踏まえると、「建物外壁の外装材や断熱材が燃えやすかった」ことが挙げられる。この建物は1974年に建てられたもので、2015年から2016年にかけて大規模修繕工事を行っているが、増築するとともに外壁も改修されており、ここで断熱材も加えられたとみられている。なお、警察が外装材や断熱材の安全試験を行ったところ、基準値には満たなかったとの報道もある。

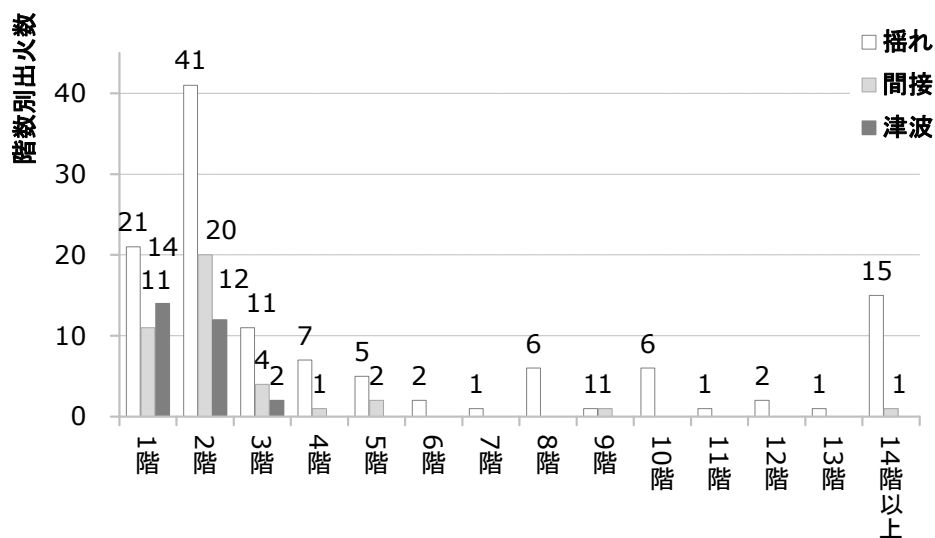
例えば東日本大震災の事例を挙げると、筆者らの調査²では東日本大震災時に発生した地震火災 398 件を、「揺れに伴う火災」、「津波が原因で発生した火災」、「ローソクなど間接的な原因で発生した火災」の 3 種類で分けているが、このなかで建物火災のみを取り上げてみると、揺れに伴う火災の約 4 割が 4 階以上の建物で発生している（図 2）。また、仙台市消防局の調査によれば、東日本大震災時の仙台市におけるスプリンクラーの被害率・誤作動率は非常に高かったことが判明している（図 3）。もちろん地震時においては、消防などによる消火・救助は必ずしも期待できる状況ではない。これらを併せて考えると、地震時は高層建物で多くの火災が発生し、その火災から平常時にわれわれの身を守ってくれている防火設備や消火設備は機能障害を起こす可能性があり、助けは来ないかもしれないということになる。最近は大都市大震災時、帰宅困難者は職場に待機するよう求められ、また避難所には住まいを失った多くの人が集中することから、マンションの居住者は家屋の被害がない場合はできるだけ自宅にいるよう促されることも多く、その際には少なくとも防火設備や消火設備における被害の有無を確認し、万一の場合の避難行動を検討しておくことは必須といえる。これまでの地震火災の被害イメージは「建物の倒壊や火気器具の転倒などに伴って発生した火災が密集市街地を延焼する」といったものが一般的だったが、たくさんの高層建物が立ち並ぶ現代都市では、高層地震火災の危険性も併せて対策を検討する必要がある。いずれにせよ、国は違えど Grenfell Tower における火災事例はわが国にとっても多くの示唆を与える教訓であったと考える。

■ 図 2 地震火災の火元建築物の地上階数（東日本大震災時、N=183）

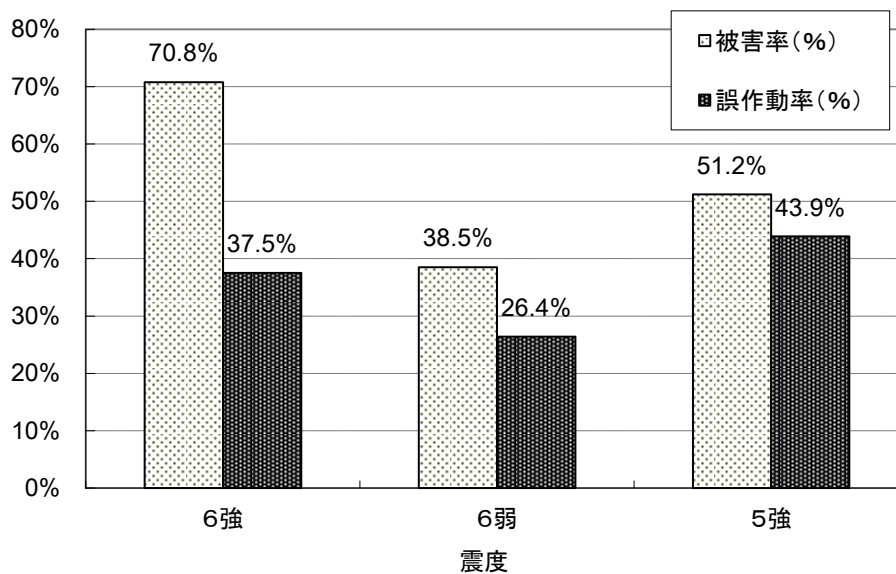
■ 図3 スプリンクラー設備に関する震度別の被害率・誤作動率の比較
